## Un nuevo sistema de inspección de palas con robots llega a Uruguay

Las empresas españolas INPROIN y TSR Wind realizan la inspección de 68 aerogeneradores en Uruguay con un novedoso sistema de inspección de palas con robots.

## *A new robot blade inspection system arrives in Uruguay*

Spanish companies INPROIN and TSR Wind perform the inspection of 68 wind turbines in Uruguay with an innovative blade inspection system with robots.

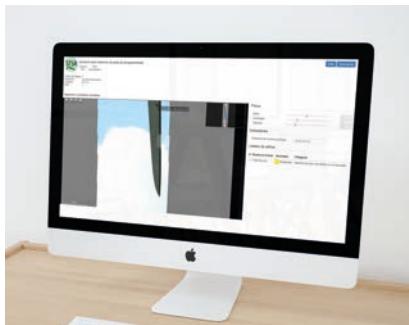
griego responsable del control de los vientos, este pequeño robot magnético se adhiere a la superficie metálica de las torres mediante imanes de neodimio. El robot es capaz de moverse por la superficie de la torre tanto vertical como horizontalmente, y es operado por radiocontrol por un operario desde el suelo.

El EOLOS 100 incorpora una cámara de alta resolución y un objetivo sobre una muñeca pan&tilt con dos grados de libertad que permite realizar fotografías de 20 megapíxeles de resolución de cualquier punto de las palas. Equipado con baterías el robot se posiciona a la altura óptima de la torre del aerogenerador y toma fotografías de forma sistemática de la pala completa. Dependiendo del modelo de la turbina y longitud de la pala puede tomar más de 25 imágenes por superficie. Dichas fotografías de alta resolución son posteriormente tratadas por un software especialmente desarrollado para obtener una única imagen de la superficie completa de la pala.

using neodymium magnets. The robot is capable of moving along the surface of the tower both vertically and horizontally and is operated by radio control by an operator on the ground.

The EOLOS 100 incorporates a high-resolution camera and a lens on a pan-tilt wrist with two degrees of freedom that allows 20 megapixel resolution photos to be taken of any point of the blades. Equipped with batteries, the robot positions itself at the optimum height of the wind turbine tower and systematically takes photographs of the entire blade. Depending on the model of the turbine and length of the blade, it can take more than 25 images per surface. These high-resolution photographs are then treated by specially developed software to obtain a single image of the entire surface of the blade.
